S. MICHELE ALLA PORTA, VIA

N. Intervento

1376

Descrizione prestazionale dell'intervento

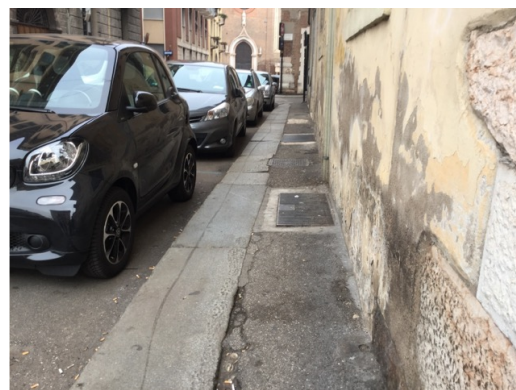
Foto del rilievo

Criticità

Presenza di **pendenza trasversale eccessiva**

In questo caso oltre alla pendenza trasversale abbiamo anche la presenza di forti sconnessioni con il rifacimento pavimentazione per la pendenza trasversale vadano risolte anche sconnessione

Demolizione e rifacimento di parte di pavimentazione esistente al fine di ottenere il piano di calpestio con pendenza trasversale non superiore all'1%.

Si suggerisce una pendenza trasversale ottimale dell'1% e comunque non superiore al 2% solo se su brevi tratti (qualche metro).

Materiale suggerito: **Trachite**
