SALICI, VIA

N. Intervento

1315

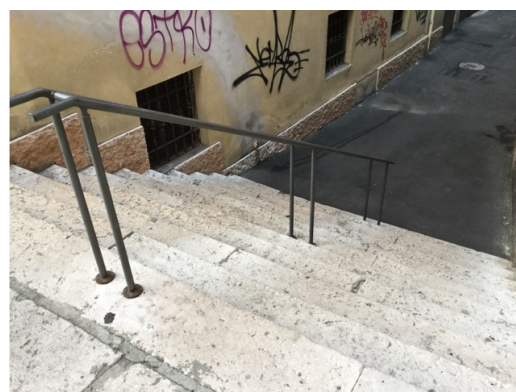
Foto del rilievo

Criticità

Difficoltà di **percezione** di una differenza di quota

Descrizione prestazionale dell'intervento

Evidenziazione cromatica di serie di gradini, tramite inserimento di fascia cromaticamente distinta dalla superficie, di larghezza minima 10 cm, sulle pedate dei gradini.
