DIETRO S. EUFEMIA, VIA

N. Intervento

1384

Descrizione prestazionale dell'intervento

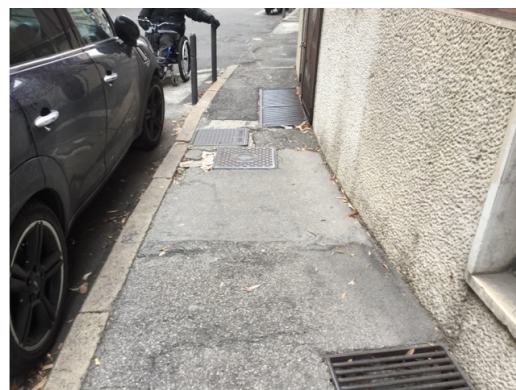
Foto del rilievo

Criticità

Presenza di **pendenza trasversale eccessiva**

Demolizione e rifacimento di parte di pavimentazione esistente al fine di ottenere il piano di calpestio con pendenza trasversale non superiore all'1%.

Si suggerisce una pendenza trasversale ottimale dell'1% e comunque non superiore al 2% solo se su brevi tratti (qualche metro).

Materiale suggerito: **Asfalto**
