ROSA, VIA

N. Intervento

1360

Descrizione prestazionale dell'intervento

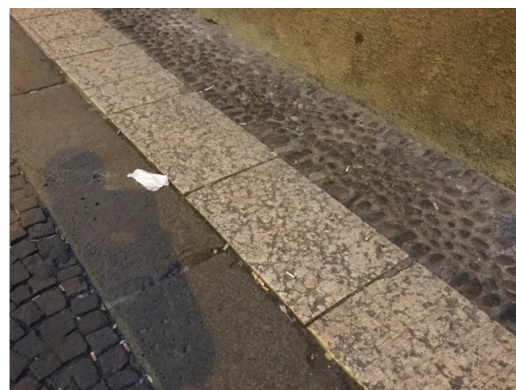
Foto del rilievo

Pavimentazione con **sconnessioni dovute al ciottolo**

Miglioramento della pavimentazione esistente mediante a levigatura dei ciottoli, attenuando le asperità prodotte e successiva stilatura al fine di ottenere una maggiore complanarietà tra gli elementi costituenti la pavimentazione.1324

Levigatura della ciottolato sempre per garantire una larghezza di passaggio pedonale di almeno 90 100
