S. MARIA IN SOLARO, P.TTA

1323

Descrizione prestazionale dell'intervento

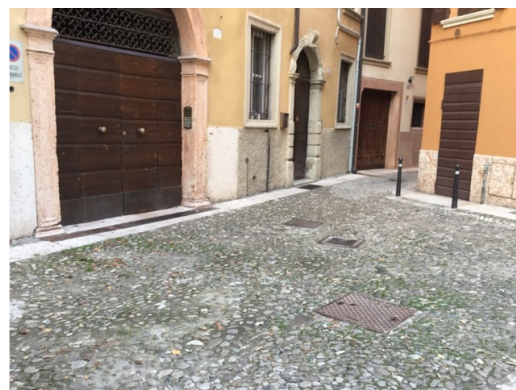
Foto del rilievo

Pavimentazione con **sconnessioni dovute al ciottolo**

Miglioramento della pavimentazione esistente mediante a levigatura dei ciottoli, attenuando le asperità prodotte e successiva stilatura al fine di ottenere una maggiore complanarietà tra gli elementi costituenti la pavimentazione.

Si consiglia di levigare la ciottolato fino a raggiungimento di una percorso pedonale con larghezza di almeno 1,20 m
