ARMANDO DIAZ, VIA

1369

Descrizione prestazionale dell'intervento

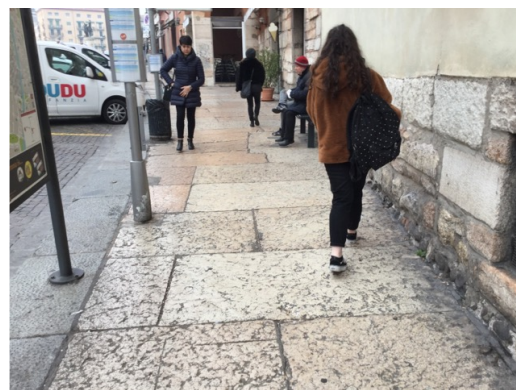
Foto del rilievo

Criticità

Assenza di segnalazione **tattilo-plantare** per l'intercettazione di pubblici servizi (Targa tattile, fermata del mezzo pubblico)

Inserimento di segnalazione tattile costituita da fascia di larghezza 60 cm trattata a **righe parallele** con funzione di orientamento. Il percorso tattile termina con una segnaletica di "Attenzione/Servizio", ossia una striscia di 40 cm di profondità posta in prossimità della palina o della pensilina qualora esistente.

Il materiale da utilizzarsi deve essere consono al contesto in cui si trova. Sono da evitarsi materiali in gomma incollati ma bensì piastrelle di ceramica, pietra lavorata in superficie o materiale autobloccante.

Materiale suggerito: **Tipo LogesVetEvolution**
