ARMANDO DIAZ, VIA

1366

Descrizione prestazionale dell'intervento

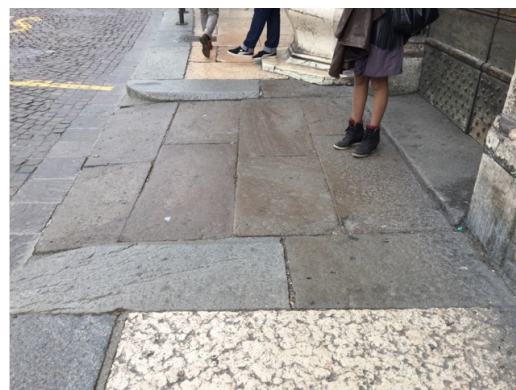
Foto del rilievo

Criticità

Passo carraio inadeguato

Adeguamento passo carraio (in **pietra**) tramite realizzazione di marciapiedi in **rilevato** (quota accesso immobile) e rampe di raccordo al percorso esistente, con pendenza 5% (massima 8%); il passo carraio sarà completo di elemento di raccordo per il passaggio dei veicoli; la porzione di percorso utile per i pedoni deve essere di larghezza minima 100 cm.

Materiale suggerito: **Trachite**
