S. MARIA IN SOLARO, P.TTA

1324

Descrizione prestazionale dell'intervento

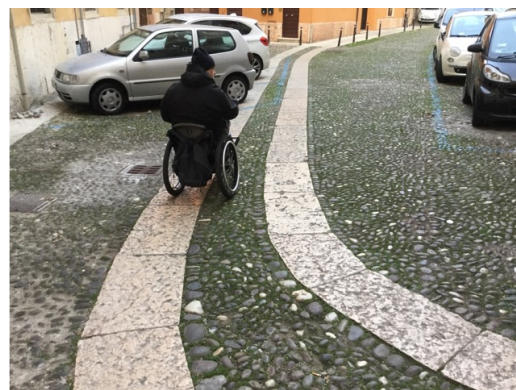
Foto del rilievo

Criticità

Pavimentazione con **sconnessioni dovute al ciottolo**

Miglioramento della pavimentazione esistente mediante a levigatura dei ciottoli, attenuando le asperità prodotte e successiva stilatura al fine di ottenere una maggiore complanarietà tra gli elementi costituenti la pavimentazione.

Si consiglia di levigare la ciottolato fino a raggiungimento di una percorso pedonale con larghezza di almeno 1,20 m

Materiale suggerito: **Ciottolato**
