ARMANDO DIAZ, VIA

N. Intervento

1368

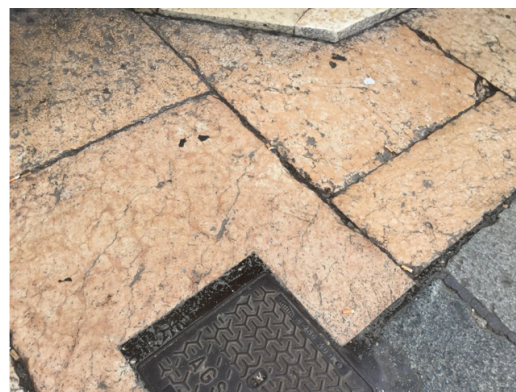
Foto del rilievo

Criticità

Pavimentazione con **sconnessioni dovute alle fugature**

Descrizione prestazionale dell'intervento

Rifacimento della fugatura tramite asportazione materiale eventualmente sporgente e ripristino materiale dove mancante, con stilatura adeguata al fine di ottenere perfetta complanarietà tra gli elementi costituenti la pavimentazione.

Occorre fare una buona rasatura della finitura superficiale (attraverso la compattazione e la rullatura del materiale) per evitare di creare altre criticità sulla pavimentazione per le persone con difficoltà motorie. Ovvero non creare spessori e fonti di inciampo.

Materiale suggerito: **Furgatura in sabbia e cemento**
