DIETRO S. EUFEMIA, VIA

1388

Descrizione prestazionale dell'intervento

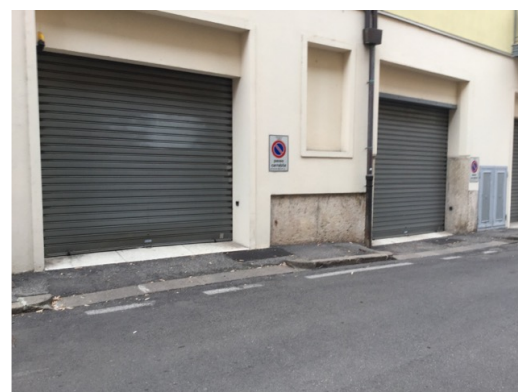
Foto del rilievo

Criticità

Passo carraio inadeguato

Adeguamento passo carraio tramite realizzazione di marciapiedi in **rilevato** (quota accesso immobile) e rampe di raccordo al percorso esistente, con pendenza 5% (massima 8%); il passo carraio sarà completo di elemento di raccordo per il passaggio dei veicoli; la porzione di percorso utile per i pedoni deve essere di larghezza minima 120 cm.

Occorre fare una buona rasatura della finitura superficiale per evitare di creare altre criticità sulla pavimentazione per le persone con difficoltà motorie.

Materiale suggerito: **Asfalto**
