ROSA, VIA

N. Intervento

1361

Descrizione prestazionale dell'intervento

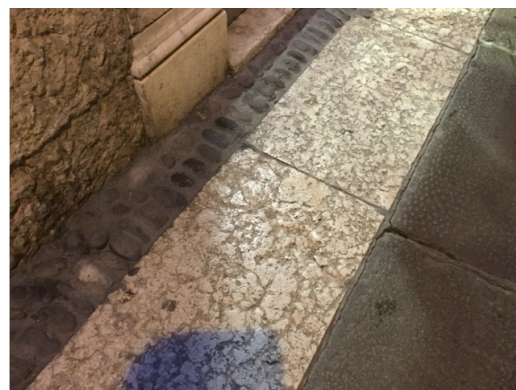
Foto del rilievo

Criticità

Pavimentazione con **sconnessioni
dovute al ciottolo**

Miglioramento della pavimentazione esistente mediante a levigatura dei ciottoli, attenuando le asperità prodotte e successiva stilatura al fine di ottenere una maggiore complanarietà tra gli elementi costituenti la pavimentazione.1324

Levigatura della ciottolato sempre per garantire una larghezza di passaggio pedonale di almeno 90 100

Materiale suggerito: **Ciottolato**
