# S. MARIA IN SOLARO, P.TTA

# 1327

Descrizione prestazionale dell'intervento

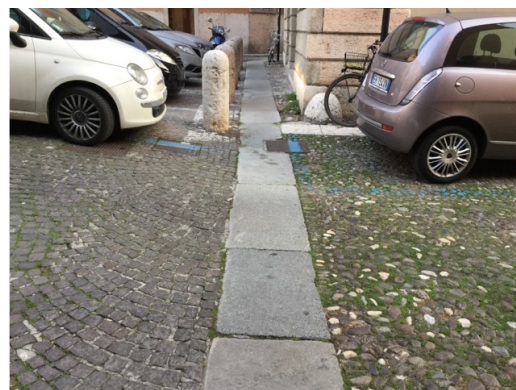
Foto del rilievo

Criticità

Pavimentazione con **sconnessioni dovute al ciottolo**

**Miglioramento della pavimentazione esistente** mediante a levigatura dei ciottoli, attenuando le asperità prodotte e successiva stilatura al fine di ottenere una maggiore complanarietà tra gli elementi costituenti la pavimentazione.1324

Materiale suggerito: **Ciottolato**
