# DIETRO S. EUFEMIA, VIA

# 1421

## Descrizione prestazionale dell'intervento

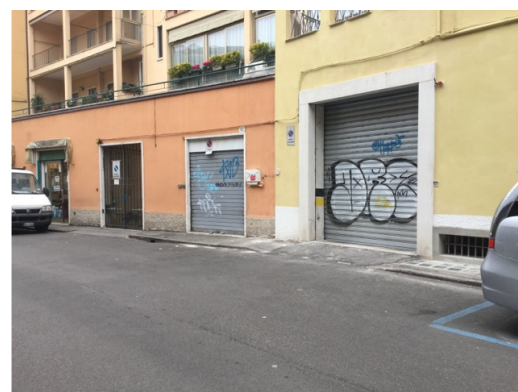
## Foto del rilievo

**Passo carraio** inadeguato

Adeguamento passo carraio tramite realizzazione di marciapiedi in **rilevato** (quota accesso immobile) e rampe di raccordo al percorso esistente, con pendenza 5% (massima 8%); il passo carraio sarà completo di elemento di raccordo per il passaggio dei veicoli; la porzione di percorso utile per i pedoni deve essere di larghezza minima 120 cm.

Occorre fare una buona rasatura della finitura superficiale per evitare di creare altre criticità sulla pavimentazione per le persone con difficoltà motorie.

Materiale suggerito: **Asfalto**
