# DIETRO S. EUFEMIA, VIA

N. Intervento

**1414**

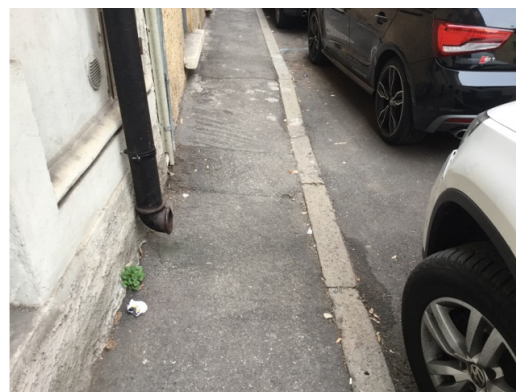
Foto del rilievo

Criticità

Presenza di **pendenza trasversale** eccessiva

In questo caso la pendenza trasversale causata dalla realizzazione di una rampa fine a se stessa che non dà accesso alla ad un attraversamento pedonale o ad altro servizio

Descrizione prestazionale dell'intervento

**Demolizione e rifacimento** di parte di pavimentazione esistente al fine di ottenere il piano di calpestio con pendenza trasversale non superiore all'1%.

**ATTENZIONE !**

Si suggerisce una pendenza trasversale ottimale dell'1% e comunque non superiore al 2% solo se su brevi tratti (qualche metro).

Materiale suggerito: **Asfalto**
