OTTOLINI, P.TTA

N. Intervento

1439

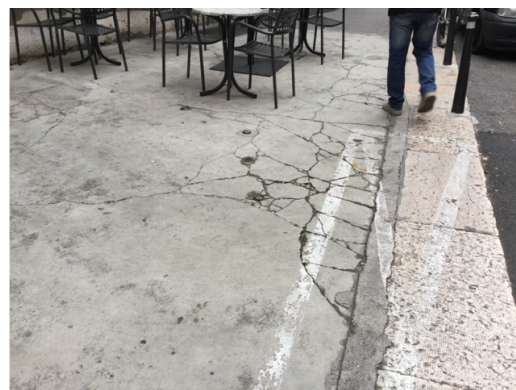
Foto del rilievo

Criticità

Presenza di **pendenza trasversale** eccessiva

Descrizione prestazionale dell'intervento

Demolizione e rifacimento di parte di pavimentazione esistente al fine di ottenere il piano di calpestio con pendenza trasversale non superiore all'1%.

Si suggerisce una pendenza trasversale ottimale dell'1% e comunque non superiore al 2% solo se su brevi tratti (qualche metro).

Materiale suggerito: **Conglomerato cementizio**
