S. EUFEMIA, VIA

1461

Descrizione prestazionale dell'intervento

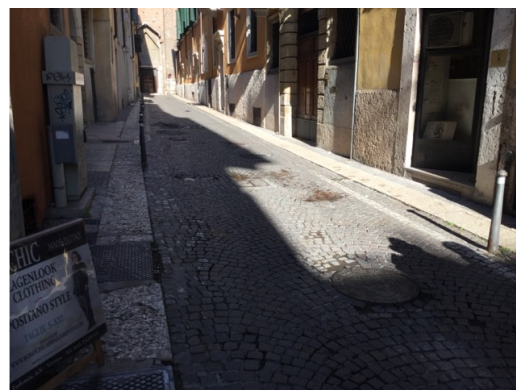
Foto del rilievo

Criticità

Marciapiede di dimensioni ridotte.

Rialzo della sede stradale sino alla quota del cordolo del marciapiede, al fine di favorire la continuità della direzione pedonale facilitando l'attraversamento dei pedoni sull'altro lato della strada.

La necessità è data dal garantire la continuità della direzione in situazioni in cui il marciapiede rialzato ha larghezze inferiori a cm. 75. La stessa soluzione si adotta anche nel caso di ingresso a vicoli ed, in ogni caso, in area Z.T.L. o pedonale.

La pavimentazione utilizzata, sarà la medesima già presente.

Occorre fare una buona rasatura della finitura superficiale per evitare di creare altre criticità sulla pavimentazione derivanti da diverse sovrapposizioni di bitume, pessimi raccordi con l'impiantistica sotterranea.

L'intervento questione prevede rialzo amento della parte carrabile al centro della via attualmente realizzata in cubetti di porfido in modo da portarla complanare con elementi lapidei posti lungo i fronti degli edifici.

L'intervento dovrà essere completato anche con la levigatura gli elementi lapidei posti lungo i fronti degli edifici in modo da risolvere eventuali
