DIETRO S. EUFEMIA, VIA

1434

Descrizione prestazionale dell'intervento

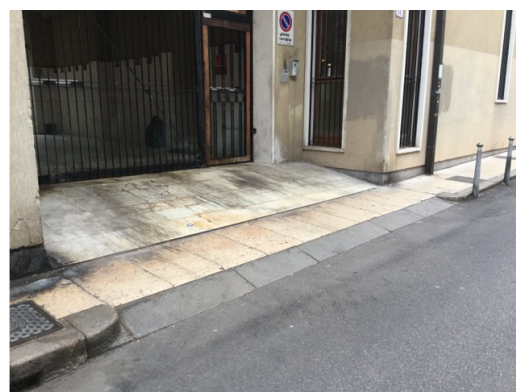
Foto del rilievo

Criticità

Passo carraio inadeguato

Adeguamento passo carraio (in **pietra**) tramite realizzazione di marciapiedi in **rilevato** (quota accesso immobile) e rampe di raccordo al percorso esistente, con pendenza 5% (massima 8%); il passo carraio sarà completo di elemento di raccordo per il passaggio dei veicoli; la porzione di percorso utile per i pedoni deve essere di larghezza minima 100 cm.

Materiale suggerito: **Pietra di Prun**
