DIETRO S. EUFEMIA, VIA

1422

Descrizione prestazionale dell'intervento

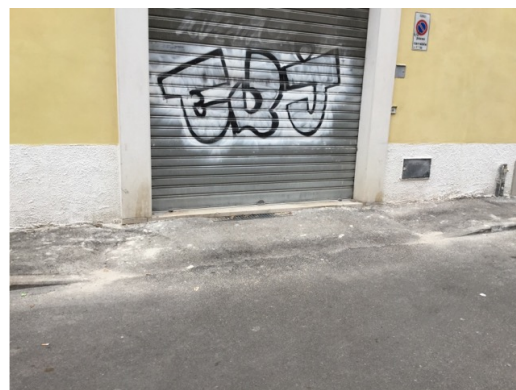
Foto del rilievo

Criticità

Passo carraio inadeguato

Adeguamento passo carraio tramite realizzazione di marciapiedi in **rilevato** (quota accesso immobile) e rampe di raccordo al percorso esistente, con pendenza 5% (massima 8%); il passo carraio sarà completo di elemento di raccordo per il passaggio dei veicoli; la porzione di percorso utile per i pedoni deve essere di larghezza minima 120 cm.

Occorre fare una buona rasatura della finitura superficiale per evitare di creare altre criticità sulla pavimentazione per le persone con difficoltà motorie.

Materiale suggerito: **Asfalto**
