DIETRO S. EUFEMIA, VIA

1420

Descrizione prestazionale dell'intervento

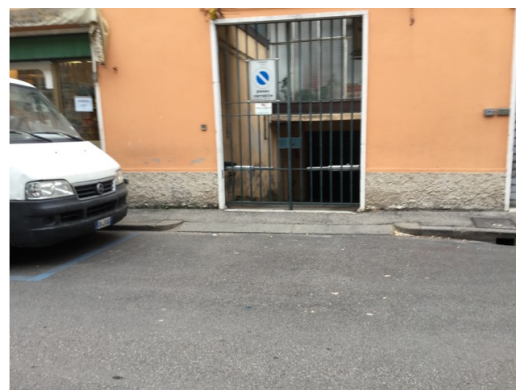
Foto del rilievo

Criticità

Passo carraio inadeguato

Adeguamento passo carraio tramite realizzazione di marciapiedi in **rilevato** (quota accesso immobile) e rampe di raccordo al percorso esistente, con pendenza 5% (massima 8%); il passo carraio sarà completo di elemento di raccordo per il passaggio dei veicoli; la porzione di percorso utile per i pedoni deve essere di larghezza minima 120 cm.

Occorre fare una buona rasatura della finitura superficiale per evitare di creare altre criticità sulla pavimentazione per le persone con difficoltà motorie.

Materiale suggerito: **Asfalto**
