S. MICHELE ALLA PORTA, VIA

1410

Descrizione prestazionale dell'intervento

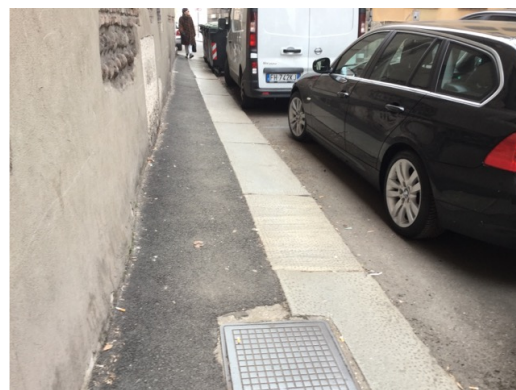
Foto del rilievo

Criticità

Presenza di **pendenza trasversale** eccessiva

In questo caso l'intervento di sostituzione della pietra con l'asfalto evidentemente stato fatto da poco tempo è stata mantenuta però la quota della pietra esterna e dell'attacco contro parete causando così una eccessiva pendenza trasversale

Demolizione e rifacimento di parte di pavimentazione esistente al fine di ottenere il piano di calpestio con pendenza trasversale non superiore all'1%.

Si suggerisce una pendenza trasversale ottimale dell'1% e comunque non superiore al 2% solo se su brevi tratti (qualche metro).

Materiale suggerito: **Asfalto**
