MONACHINE, V.LO CIECO

1463

Descrizione prestazionale dell'intervento

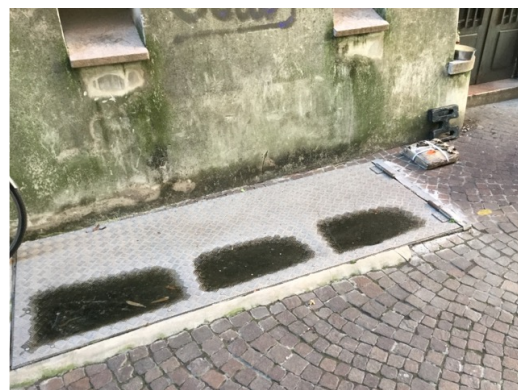
Foto del rilievo

Criticità

Ostacolo dovuto a pozzetto sporgente

Riposizionamento del pozzetto/chiusino in modo da renderlo perfettamente complanare al pavimento.

Stuccare le parti in rilievo per evitare possibili fonti di inciampo o rimodellare la pavimentazione circostante.

Occorre fare una buona rasatura della finitura superficiale per evitare di creare altre criticità sulla pavimentazione per le persone con difficoltà motorie.
