DIETRO S. EUFEMIA, VIA

Descrizione prestazionale dell'intervento

Criticità

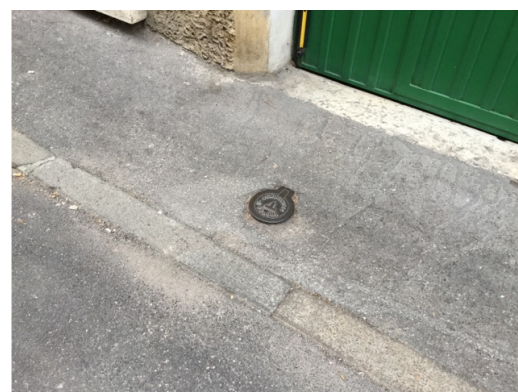
Foto del rilievo

Pavimentazione con **sconnessioni dovute alle fugature**

Rifacimento della fugatura tramite asportazione materiale eventualmente sporgente e ripristino materiale dove mancante, con stilatura adeguata al fine di ottenere perfetta complanarietà tra gli elementi costituenti la pavimentazione.

Occorre fare una buona rasatura della finitura superficiale (attraverso la compattazione e la rullatura del materiale) per evitare di creare altre criticità sulla pavimentazione per le persone con difficoltà motorie. Ovvero non creare spessori e fonti di inciampo.

Materiale suggerito: **Furgatura in sabbia e cemento**
