## S. MICHELE ALLA PORTA, VIA

**1402**

Descrizione prestazionale dell'intervento

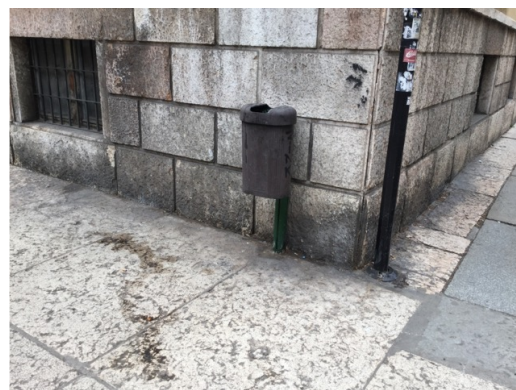
Foto del rilievo

Ostacolo costituito da **cestino getta rifiuti**

**Ricollocare** il cestino getta rifiuti verso il margine esterno o interno, qualora possibile, del percorso pedonale in modo da non costituire intralcio per le persone non vedenti e sub vedenti o persone anziane accompagnate.
