# OTTOLINI, P.TTA

# 1438

## Descrizione prestazionale dell'intervento

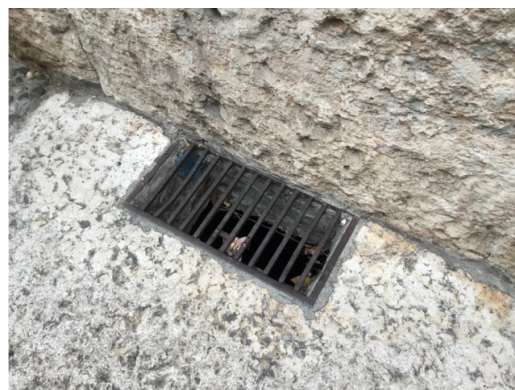
## Foto del rilievo

## Criticità

Caditoia inadeguata

**Sostituzione** della caditoia con nuovo manufatto che verrà incassato e reso perfettamente complanare al pavimento. La caditoia non dovrà presentare fessure tali da costituire ostacolo o pericolo rispetto a ruote, tacchi o bastoni. I vuoti non potranno essere attraversati da sfere di diametro superiore ai 20 mm (preferibilmente non superiore a 15 mm); eventuali fessure parallele dovranno essere poste in senso ortogonale alla principale direzione di marcia.

Occorre fare una buona rasatura della finitura superficiale per evitare di creare altre criticità sulla pavimentazione per le persone con difficoltà motorie.

Materiale suggerito: **Ghisa**
