## ADUA, VIA

**1480**

### Descrizione prestazionale dell'intervento

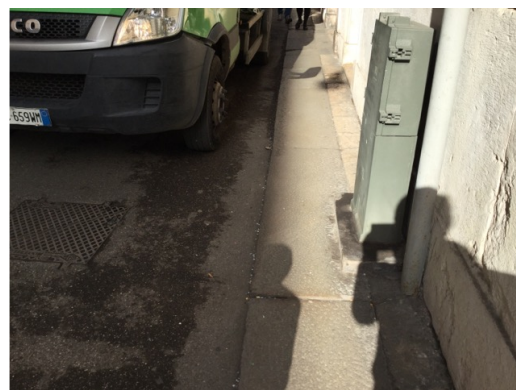
### Foto del rilievo

### Criticità

Assenza di percorso accessibile  
(**sottodimensionato**)

Realizzazione a fianco del percorso esistente, di una nuova pavimentazione pedonale, identica alla preesistente, aumentando la larghezza complessiva del percorso. Per consentirne l'uso da parte di persone in carrozzina, la larghezza minima dovrà essere di cm. 90/120.

La superficie calpestabile sarà compatta ed omogenea. Le fugature prive di risalti e non superiori a cm. 0,5. La pendenza trasversale nel suo complesso non dovrà superare l'1%.

Occorre fare una buona rasatura della finitura superficiale (attraverso la compattazione e la rullatura del materiale) per evitare di creare altre criticità sulla pavimentazione per le persone con difficoltà motorie. Ovvero non creare spessori e fonti di inciampo.

Materiale suggerito: **Asfalto**
