DIETRO S. EUFEMIA, VIA

1418

Descrizione prestazionale dell'intervento

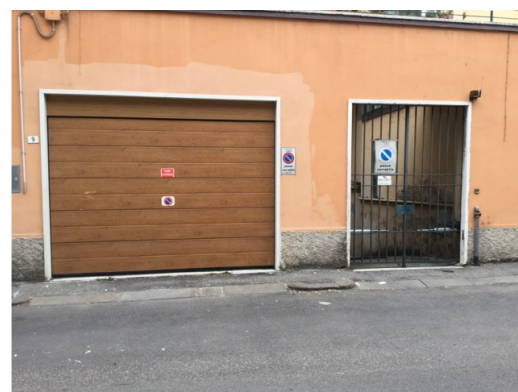
Foto del rilievo

Criticità

Passo carraio inadeguato

Adeguamento passo carraio tramite realizzazione di marciapiedi in **rilevato** (quota accesso immobile) e rampe di raccordo al percorso esistente, con pendenza 5% (massima 8%); il passo carraio sarà completo di elemento di raccordo per il passaggio dei veicoli; la porzione di percorso utile per i pedoni deve essere di larghezza minima 120 cm.

Occorre fare una buona rasatura della finitura superficiale per evitare di creare altre criticità sulla pavimentazione per le persone con difficoltà motorie.
