AGNELLO, V.LO CIECO

1578

Descrizione prestazionale dell'intervento

Caditoia inadeguata

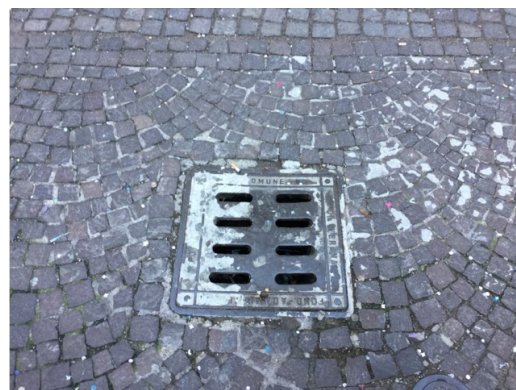
Foto del rilievo

Criticità

Sostituzione della caditoia con nuovo manufatto che verrà incassato e reso perfettamente complanare al pavimento. La caditoia non dovrà presentare fessure tali da costituire ostacolo o pericolo rispetto a ruote, tacchi o bastoni. I vuoti non potranno essere attraversati da sfere di diametro superiore ai 20 mm (preferibilmente non superiore a 15 mm); eventuali fessure parallele dovranno essere poste in senso ortogonale alla principale direzione di marcia.

Occorre fare una buona rasatura della finitura superficiale per evitare di creare altre criticità sulla pavimentazione per le persone con difficoltà motorie.

Materiale suggerito: **Ghisa**
