QUATTRO SPADE, VIA

N. Intervento

1561

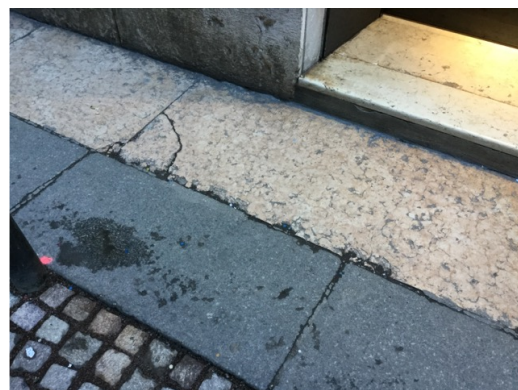
Foto del rilievo

Presenza di sconnessioni, buche isolate, deformazioni della pavimentazione esistente, assenza di porzioni di essa.

Adeguamento della pavimentazione dissestata tramite **demolizione e rifacimento del tappetino d'usura o sostituzione di parte di essa**, con finitura tale da rendere il piano di calpestio perfettamente complanare e raccordato adeguatamente alla pavimentazione esistente.

Occorre fare una buona rasatura della finitura superficiale per evitare di creare altre criticità sulla pavimentazione per le persone con difficoltà motorie.

Materiale suggerito: **Pietra di Prun**
