S. MARCO, SC.TA

N. Intervento

1540

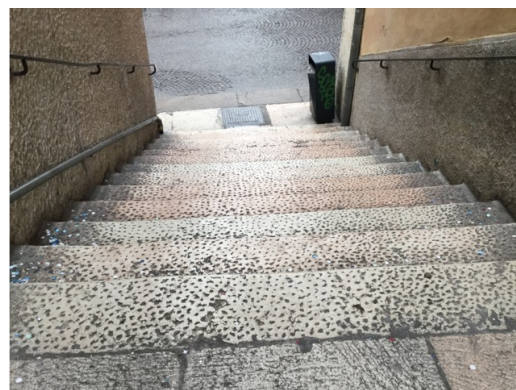
Foto del rilievo

Difficoltà di **percezione** di una differenza di quota

Evidenziazione cromatica di serie di gradini, tramite inserimento di fascia cromaticamente distinta dalla superficie, di larghezza minima 10 cm, sulle pedate dei gradini.

Materiale suggerito: **Vernice**
