QUATTRO SPADE, VIA

N. Intervento

1560

Descrizione prestazionale dell'intervento

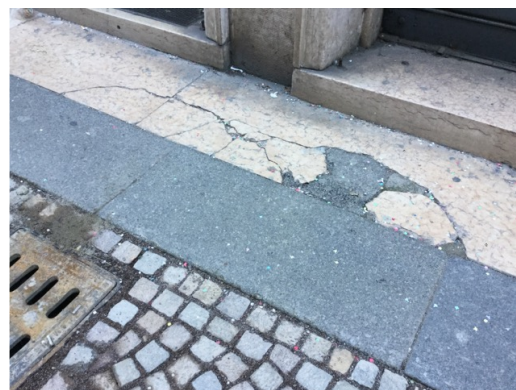
Foto del rilievo

Criticità

Presenza di sconnessioni, buche isolate, deformazioni della pavimentazione esistente, assenza di porzioni di essa.

Adeguamento della pavimentazione dissestata tramite **demolizione e rifacimento del tappetino d'usura o sostituzione di parte di essa**, con finitura tale da rendere il piano di calpestio perfettamente complanare e raccordato adeguatamente alla pavimentazione esistente.

ATTENZIONE !

Occorre fare una buona rasatura della finitura superficiale per evitare di creare altre criticità sulla pavimentazione per le persone con difficoltà motorie.

Materiale suggerito: **Pietra di Prun**
