SCALA, P.TTA

1594

Descrizione prestazionale dell'intervento

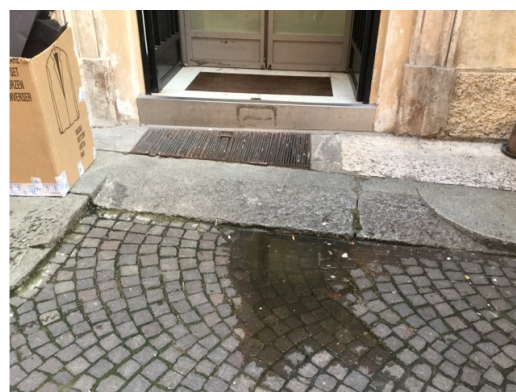
Foto del rilievo

Criticità

Passo carraio inadeguato

Adeguamento passo carraio (in **pietra**) tramite realizzazione di marciapiedi in **rilevato** (quota accesso immobile) e rampe di raccordo al percorso esistente, con pendenza 5% (massima 8%); il passo carraio sarà completo di elemento di raccordo per il passaggio dei veicoli; la porzione di percorso utile per i pedoni deve essere di larghezza minima 100 cm.

Materiale suggerito: **Granito**
