QUATTRO SPADE, VIA

N. Intervento

1562

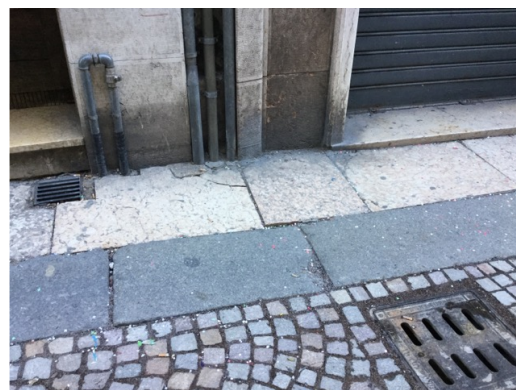
Foto del rilievo

Presenza di sconnessioni, buche isolate, deformazioni della pavimentazione esistente, assenza di porzioni di essa.

Adeguamento della pavimentazione dissestata tramite **demolizione e rifacimento del tappetino d'usura o sostituzione di parte di essa**, con finitura tale da rendere il piano di calpestio perfettamente complanare e raccordato adeguatamente alla pavimentazione esistente.

Occorre fare una buona rasatura della finitura superficiale per evitare di creare altre criticità sulla pavimentazione per le persone con difficoltà motorie.

Materiale suggerito: **Pietra di Prun**
