QUATTRO SPADE, VIA

N. Intervento

1581

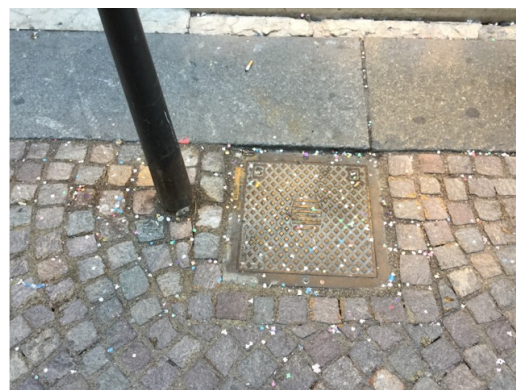
Foto del rilievo

Presenza di sconnessioni, buche isolate, deformazioni della pavimentazione esistente, assenza di porzioni di essa.

Adeguamento della pavimentazione dissestata tramite **demolizione e rifacimento del tappetino d'usura o sostituzione di parte di essa**, con finitura tale da rendere il piano di calpestio perfettamente complanare e raccordato adeguatamente alla pavimentazione esistente.

Occorre fare una buona rasatura della finitura superficiale per evitare di creare altre criticità sulla pavimentazione per le persone con difficoltà motorie.

Materiale suggerito: **Porfido cubetto 8x8**
