S. MARCO, SC.TA

1536

Descrizione prestazionale dell'intervento

Caditoia inadeguata

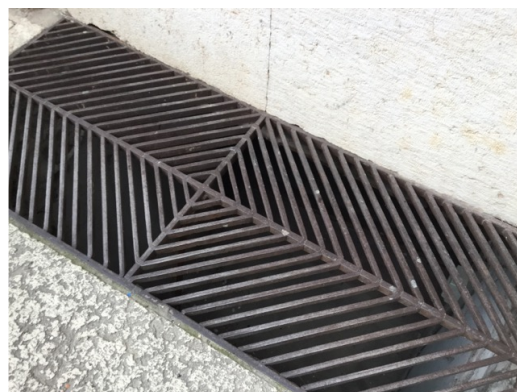
Foto del rilievo

Criticità

Sostituzione della caditoia con nuovo manufatto che verrà incassato e reso perfettamente complanare al pavimento. La caditoia non dovrà presentare fessure tali da costituire ostacolo o pericolo rispetto a ruote, tacchi o bastoni. I vuoti non potranno essere attraversati da sfere di diametro superiore ai 20 mm (preferibilmente non superiore a 15 mm); eventuali fessure parallele dovranno essere poste in senso ortogonale alla principale direzione di marcia.

Occorre fare una buona rasatura della finitura superficiale per evitare di creare altre criticità sulla pavimentazione per le persone con difficoltà motorie.

Materiale suggerito: **Metallo**
