## S. MARCO IN FORO, V.LO

**1523**

Descrizione prestazionale dell'intervento

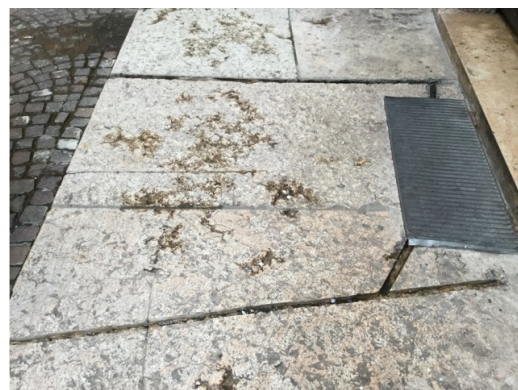
Foto del rilievo

Criticità

Pavimentazione con **sconnessioni dovute alle fugature**

**Rifacimento della fugatura** tramite asportazione materiale eventualmente sporgente e ripristino materiale dove mancante, con stilatura adeguata al fine di ottenere perfetta complanarietà tra gli elementi costituenti la pavimentazione.

Occorre fare una buona rasatura della finitura superficiale (attraverso la compattazione e la rullatura del materiale) per evitare di creare altre criticità sulla pavimentazione per le persone con difficoltà motorie. Ovvero non creare spessori e fonti di inciampo.

Materiale suggerito: **Furgatura in sabbia e cemento**
