QUATTRO SPADE, VIA

N. Intervento

1563

Data del sopralluogo: 27/06/2018

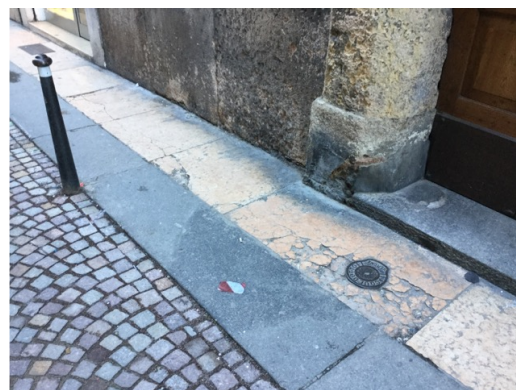
Foto del rilievo

Criticità

Presenza di sconnessioni, buche isolate, deformazioni della pavimentazione esistente, assenza di porzioni di essa.

Descrizione prestazionale dell'intervento

Adeguamento della pavimentazione dissestata tramite **demolizione e rifacimento del tappetino d'usura o sostituzione di parte di essa**, con finitura tale da rendere il piano di calpestio perfettamente complanare e raccordato adeguatamente alla pavimentazione esistente.

ATTENZIONE !

Occorre fare una buona rasatura della finitura superficiale per evitare di creare altre criticità sulla pavimentazione per le persone con difficoltà motorie.

Materiale suggerito: **Pietra di Prun**
