CAPPELLO, VIA

1654

Descrizione prestazionale dell'intervento

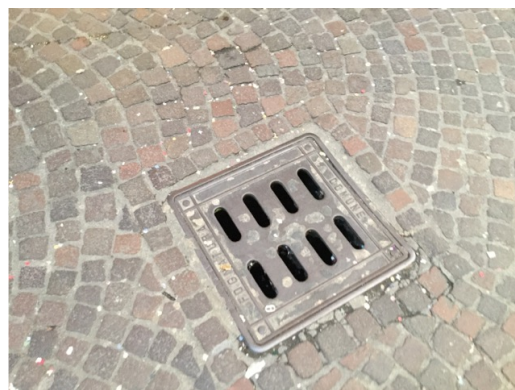
Foto del rilievo

Criticità

Caditoia inadeguata

Sostituzione della caditoia con nuovo manufatto che verrà incassato e reso perfettamente complanare al pavimento. La caditoia non dovrà presentare fessure tali da costituire ostacolo o pericolo rispetto a ruote, tacchi o bastoni. I vuoti non potranno essere attraversati da sfere di diametro superiore ai 20 mm (preferibilmente non superiore a 15 mm); eventuali fessure parallele dovranno essere poste in senso ortogonale alla principale direzione di marcia.

Occorre fare una buona rasatura della finitura superficiale per evitare di creare altre criticità sulla pavimentazione per le persone con difficoltà motorie.

Materiale suggerito: **Ghisa**
