STELLA, VIA

1635

Descrizione prestazionale dell'intervento

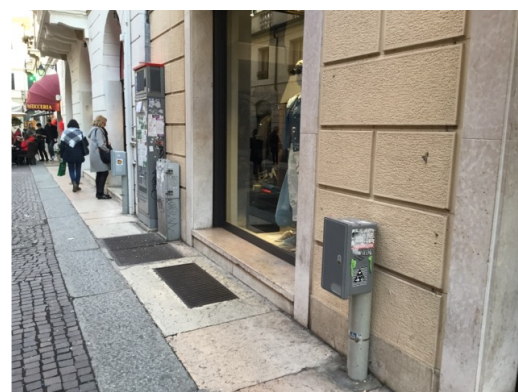
Foto del rilievo

Criticità

Ostacolo sporgente dal muro: **da proteggere**

Protezione dell'ostacolo attraverso l'**inserimento di struttura appoggiata al pavimento** atta a garantire sicurezza e protezione antiurto. Con totale assenza di spigoli vivi e fissaggi a parete con clip di sicurezza anch'esse smussate e arrotondate. Nel caso la struttura sia costituita da ringhiera le sbarre verticali dovranno essere collocate a distanza inferiore a 10 cm l'una dall'altra per impedire l'attraversamento della barriera di protezione.

Riferimenti alla normativa nazionale

D.M. 236/89 art. 4.2.1 - 8.2.1

D.P.R. 503/96 art. 4

D.L. 626/94 art. 30

Legge 81/08 art. 63
