# STELLA, VIA

# 1638

Descrizione prestazionale dell'intervento

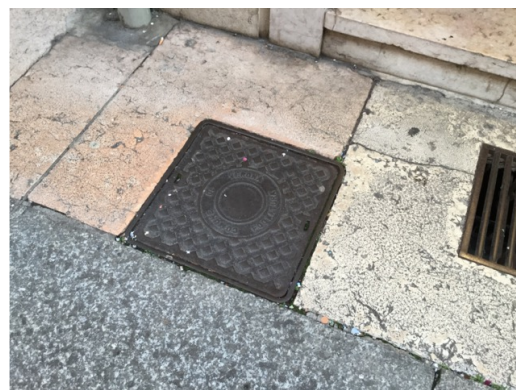
Foto del rilievo

Criticità

Ostacolo dovuto a pozzetto sporgente

**Riposizionamento** del pozzetto/chiusino in modo da renderlo perfettamente complanare al pavimento.

Stuccare le parti in rilievo per evitare possibili fonti di inciampo o rimodellare la pavimentazione circostante.

Occorre fare una buona rasatura della finitura superficiale per evitare di creare altre criticità sulla pavimentazione per le persone con difficoltà motorie.
