CAPPELLO, VIA

1661

Descrizione prestazionale dell'intervento

Criticità

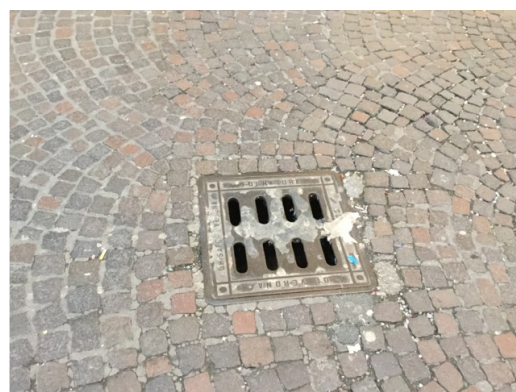
Foto del rilievo

Caditoia inadeguata

Sostituzione della caditoia con nuovo manufatto che verrà incassato e reso perfettamente complanare al pavimento. La caditoia non dovrà presentare fessure tali da costituire ostacolo o pericolo rispetto a ruote, tacchi o bastoni. I vuoti non potranno essere attraversati da sfere di diametro superiore ai 20 mm (preferibilmente non superiore a 15 mm); eventuali fessure parallele dovranno essere poste in senso ortogonale alla principale direzione di marcia.

Occorre fare una buona rasatura della finitura superficiale per evitare di creare altre criticità sulla pavimentazione per le persone con difficoltà motorie.

Materiale suggerito: **Ghisa**
