CAPPELLO, VIA

1656

Descrizione prestazionale dell'intervento

Criticità

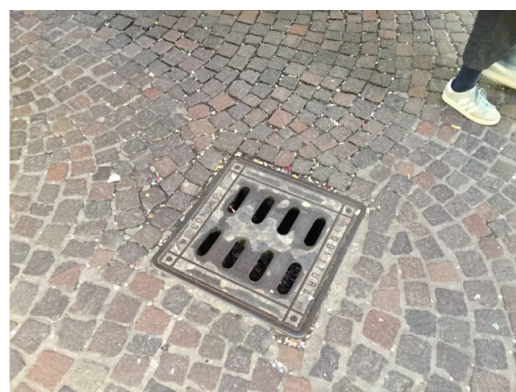
Foto del rilievo

Caditoia inadeguata

Sostituzione della caditoia con nuovo manufatto che verrà incassato e reso perfettamente complanare al pavimento. La caditoia non dovrà presentare fessure tali da costituire ostacolo o pericolo rispetto a ruote, tacchi o bastoni. I vuoti non potranno essere attraversati da sfere di diametro superiore ai 20 mm (preferibilmente non superiore a 15 mm); eventuali fessure parallele dovranno essere poste in senso ortogonale alla principale direzione di marcia.

Occorre fare una buona rasatura della finitura superficiale per evitare di creare altre criticità sulla pavimentazione per le persone con difficoltà motorie.

Materiale suggerito: **Ghisa**
