STELLA, VIA

1636

Descrizione prestazionale dell'intervento

Caditoia inadeguata

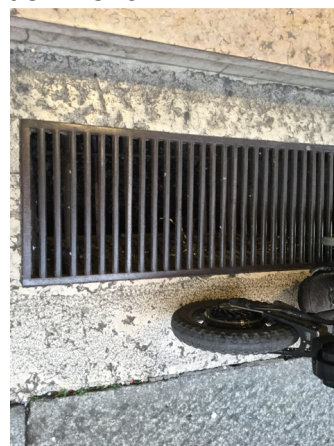
Foto del rilievo

Criticità

Sostituzione della caditoia con nuovo manufatto che verrà incassato e reso perfettamente complanare al pavimento. La caditoia non dovrà presentare fessure tali da costituire ostacolo o pericolo rispetto a ruote, tacchi o bastoni. I vuoti non potranno essere attraversati da sfere di diametro superiore ai 20 mm (preferibilmente non superiore a 15 mm); eventuali fessure parallele dovranno essere poste in senso ortogonale alla principale direzione di marcia.

Occorre fare una buona rasatura della finitura superficiale per evitare di creare altre criticità sulla pavimentazione per le persone con difficoltà motorie.
