LEONI, VIA

N. Intervento

1742

Data del sopralluogo: 27/06/2018

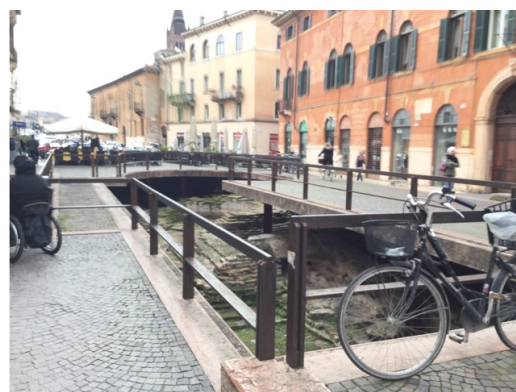
Foto del rilievo

Criticità

Inadeguatezza del parapetto esterno

Protezione del parapetto con **lastra in plexiglass** o similare al fine di renderlo conforme alle caratteristiche di altezza non inferiore a cm 100 e di inattraversabilità da parte di una sfera di diametro superiore ai 10 cm. La lastra trasparente manterrà libera la visuale, dovrà avere bordi arrotondati e perni di fissaggio adeguati al fine di renderla completamente solidale al resto della struttura.

Prevedere una protezione adeguata al parapetto
