S. ANDREA, V.LO DIETRO**1760**

Descrizione prestazionale dell'intervento

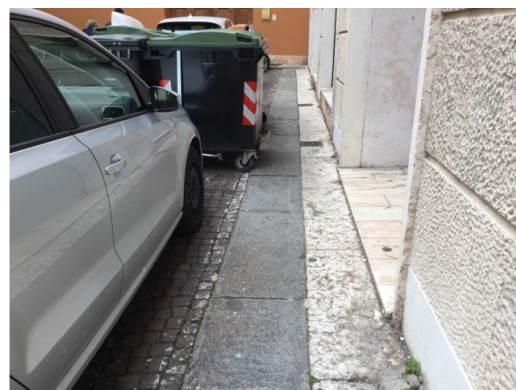
Foto del rilievo

Criticità

Presenza di **pendenza trasversale** eccessiva

Demolizione e rifacimento di parte di pavimentazione esistente al fine di ottenere il piano di calpestio con pendenza trasversale non superiore all'1%.

Si suggerisce una pendenza trasversale ottimale dell'1% e comunque non superiore al 2% solo se su brevi tratti (qualche metro).

Materiale suggerito: **Pietra di Prun**
