## DIETRO S. SEBASTIANO, VIA

N. Intervento

**1720**

Descrizione prestazionale dell'intervento

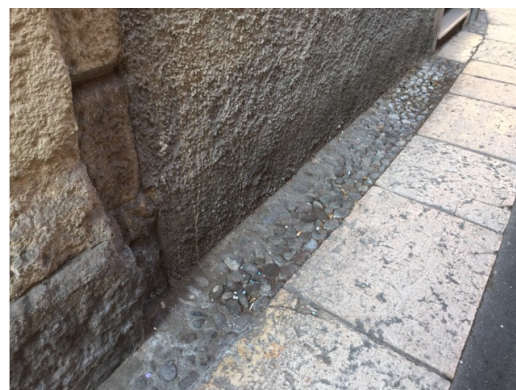
Foto del rilievo

Criticità

Pavimentazione con **sconnessioni dovute al ciottolo**

**Miglioramento della pavimentazione esistente** mediante a levigatura dei ciottoli, attenuando le asperità prodotte e successiva stilatura al fine di ottenere una maggiore complanarietà tra gli elementi costituenti la pavimentazione.1324

Materiale suggerito: **Ciottolato**
