## ZAMBELLI, VIA G.

N. Intervento

**1790**

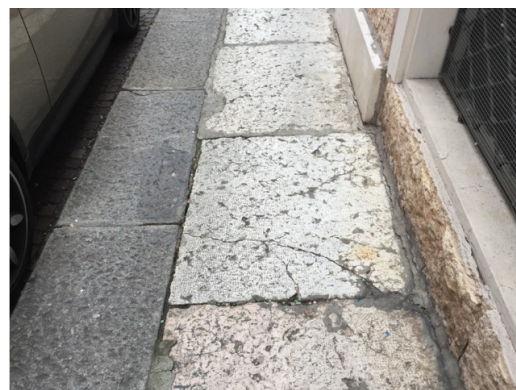
Foto del rilievo

Criticità

Pavimentazione con **sconnessioni dovute alle fugature**

Descrizione prestazionale dell'intervento

**Rifacimento della fugatura** tramite asportazione materiale eventualmente sporgente e ripristino materiale dove mancante, con stilatura adeguata al fine di ottenere perfetta complanarietà tra gli elementi costituenti la pavimentazione.

Occorre fare una buona rasatura della finitura superficiale (attraverso la compattazione e la rullatura del materiale) per evitare di creare altre criticità sulla pavimentazione per le persone con difficoltà motorie. Ovvero non creare spessori e fonti di inciampo.

Materiale suggerito: **Furgatura in sabbia e cemento**
