ZAMBELLI, VIA G.

N. Intervento

1780

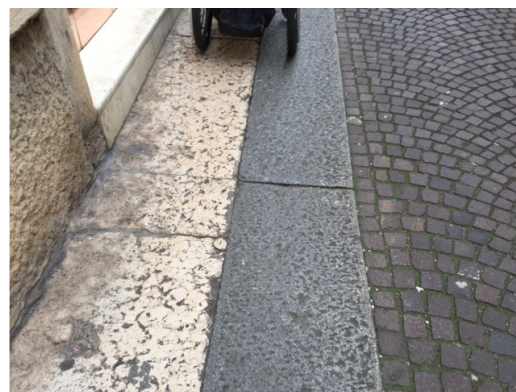
Foto del rilievo

Criticità

Presenza di sconnessioni, buche isolate, deformazioni della pavimentazione esistente, assenza di porzioni di essa.

Descrizione prestazionale dell'intervento

Adeguamento della pavimentazione dissestata tramite **demolizione e rifacimento del tappetino d'usura o sostituzione di parte di essa**, con finitura tale da rendere il piano di calpestio perfettamente complanare e raccordato adeguatamente alla pavimentazione esistente.

ATTENZIONE !

Occorre fare una buona rasatura della finitura superficiale per evitare di creare altre criticità sulla pavimentazione per le persone con difficoltà motorie.

Materiale suggerito: **Pietra di Prun**
