LEONI, VIA

N. Intervento

1748

Descrizione prestazionale dell'intervento

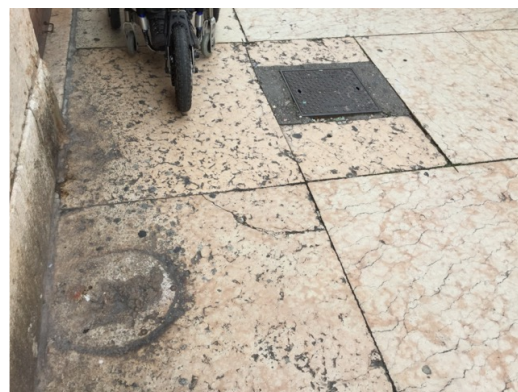
Foto del rilievo

Presenza di sconnessioni, buche isolate, deformazioni della pavimentazione esistente, assenza di porzioni di essa.

Adeguamento della pavimentazione dissestata tramite **demolizione e rifacimento del tappetino d'usura o sostituzione di parte di essa**, con finitura tale da rendere il piano di calpestio perfettamente complanare e raccordato adeguatamente alla pavimentazione esistente.

Occorre fare una buona rasatura della finitura superficiale per evitare di creare altre criticità sulla pavimentazione per le persone con difficoltà motorie.

Materiale suggerito: **Pietra di Prun**
