ZAMBELLI, VIA G.

1782

Descrizione prestazionale dell'intervento

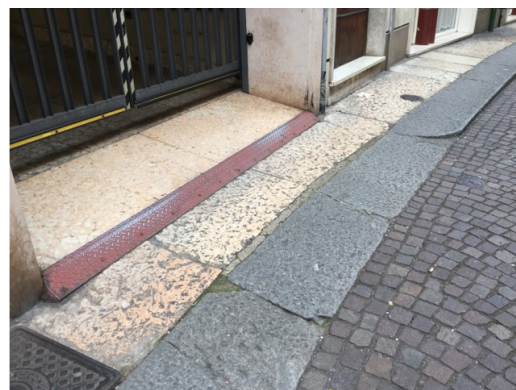
Foto del rilievo

Criticità

Passo carraio inadeguato

Adeguamento passo carraio (in **pietra**) tramite realizzazione di marciapiedi in **rilevato** (quota accesso immobile) e rampe di raccordo al percorso esistente, con pendenza 5% (massima 8%); il passo carraio sarà completo di elemento di raccordo per il passaggio dei veicoli; la porzione di percorso utile per i pedoni deve essere di larghezza minima 100 cm.

Materiale suggerito: **Pietra di Prun**
