# RACCHETTA, V.TTO CIECO

**1758**

## Descrizione prestazionale dell'intervento

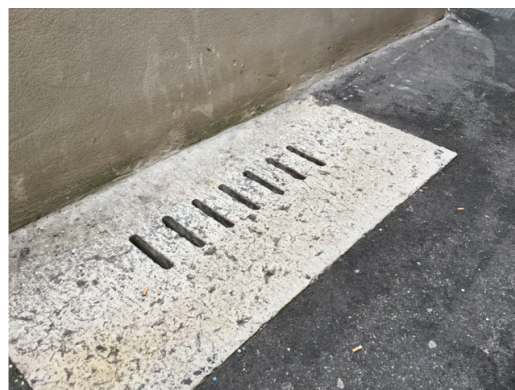
## Foto del rilievo

Caditoia inadeguata

**Sostituzione** della caditoia con nuovo manufatto che verrà incassato e reso perfettamente complanare al pavimento. La caditoia non dovrà presentare fessure tali da costituire ostacolo o pericolo rispetto a ruote, tacchi o bastoni. I vuoti non potranno essere attraversati da sfere di diametro superiore ai 20 mm (preferibilmente non superiore a 15 mm); eventuali fessure parallele dovranno essere poste in senso ortogonale alla principale direzione di marcia.

Occorre fare una buona rasatura della finitura superficiale per evitare di creare altre criticità sulla pavimentazione per le persone con difficoltà motorie.
